Неизбежность трагедии...

Как отсутствие правовых оснований у владельца автокрана на использование его в работе и отсутствие в составе автокрана ограничителя грузоподъемности привели к гибели рабочего.

В январе 2023 года экспертная группа ООО СКБ «Высота» завершила техническую экспертизу стрелового автомобильного крана КС-55727-7-12, заводской № 049 (далее – кран), целью которой являлась оценка технического состояния крана после произошедшего 12 ноября 2022 года его опрокидывания (падения на бок) и установление причин, которые привели к опрокидыванию крана при выполнении погрузочно-разгрузочных работ и несчастному случаю со смертельным исходом с рабочим, управлявшим краном¹.

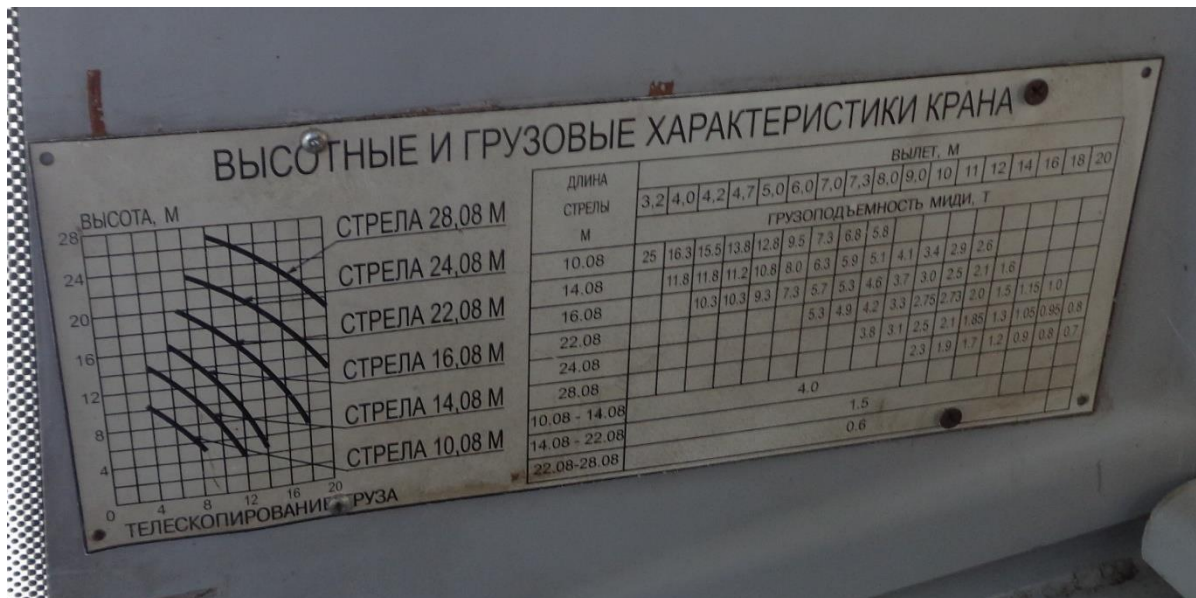
Фото 1. Высотные и грузовые характеристики крана (табличка в кабине)

Согласно таблице высотных и грузовых характеристик крана (см. фото 1 – таблица в кабине крана) максимальный груз для данного вылета при данной длине стрелы не более 3,3 т.

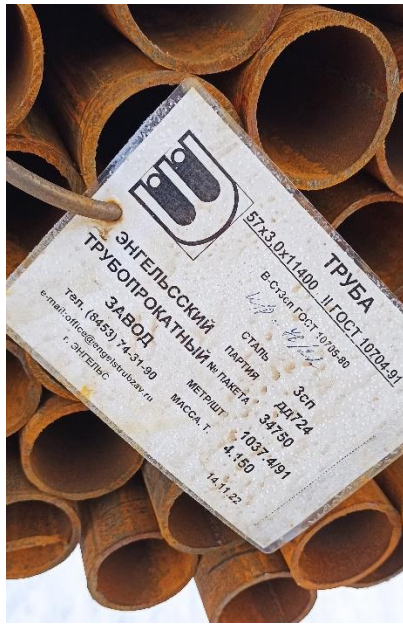
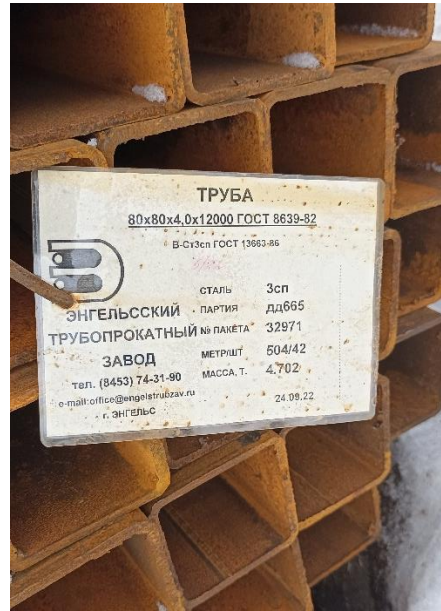
Визуальный осмотр места складирования металлопроката и изучение идентификационных табличек пакетов профиля металла дают основание полагать, что масса поднимаемого груза была в пределах 3,5-4,7 т (см. рис. № 2, фото 3). Таким образом общая масса груза с крюковой подвеской составляла 3,7 - 4,9 т.

Фото 3. Идентификационные таблички на пачках металла

В. Кран использовался для разгрузки пачек металлического проката (профильные трубы, круглые трубы). Таблички разгружаемых пакетов металлического проката - см. фото 3.

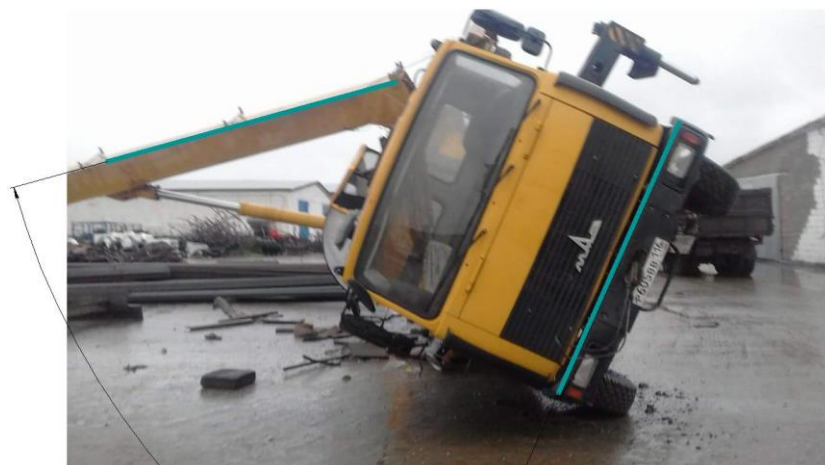
Фото 4. Определение угла наклона стрелы крана в момент опрокидывания

Г. По результатам проведенных обмерных работ и анализа представленных фотографий, сделанных после опрокидывания крана, установлено, что длина стрелы во время разгрузочных работ была выдвинута примерно на 21м - погрешность $\pm 0,5$ м (см. фото 5), угол наклона стрелы составил примерно 50° - погрешность $\pm 3^\circ$ (см. фото 4). Расчетная схема нагрузки на кран в момент опрокидывания приведена на рис. 22. Данная длина стрелы при установленном угле наклона соответствует вылету - 9м (см. фото 1).

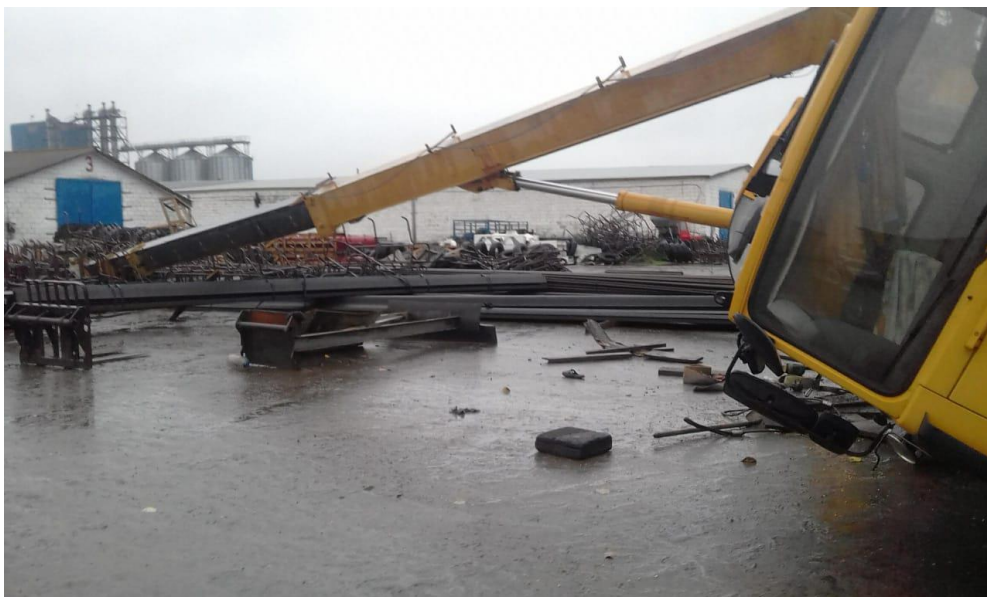
Фото 5. Определение длины стрелы крана во время опрокидывания

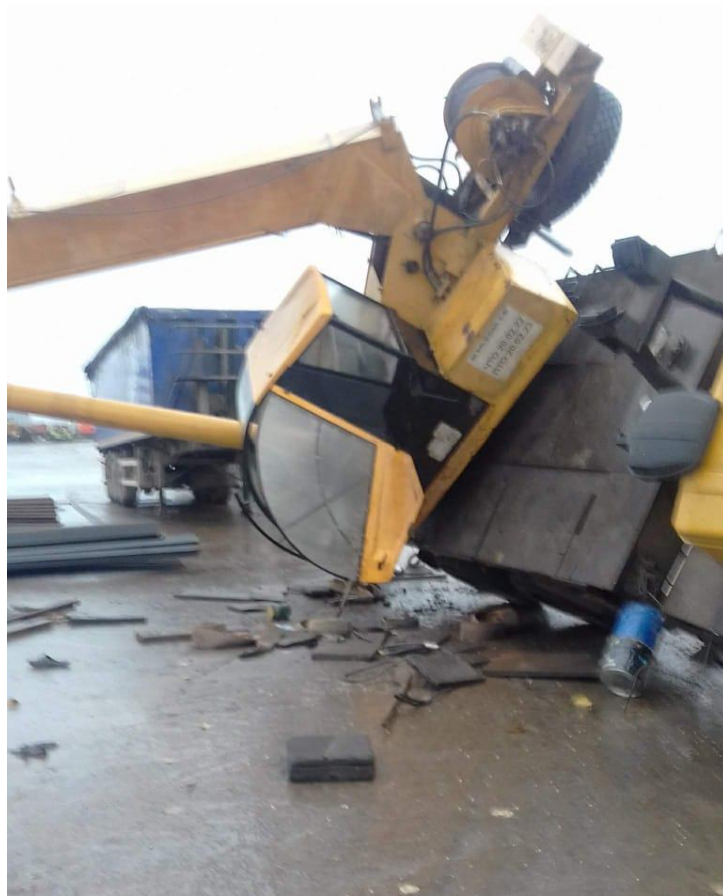
Фото 8.

Во время опрокидывания крана правые выдвижные опоры вдавило обратно в поперечные балки нижней рамы (см. фото № 8, 10). Вдавливание данных опор в транспортное положение произошло в результате приложения нештатной осевой нагрузки на гидроцилиндр выдвижения правой задней опоры, последующей деформации штока и корпуса цилиндра, отрыва проушин крепления корпуса цилиндра к поперечной балке (см. фото 18, 19), нарушения герметичности жестких трубопроводов и падения давления в общей напорной магистрали гидроцилиндров выдвижения опор.

4. При нештатной осевой нагрузке на шток гидроцилиндра выдвигения задней правой выносной опоры, возникшей в момент опрокидывания крана, произошло нарушение герметичности напорной магистрали выдвигных опор и, согласно последовательности, приведенной выше (комментарий к фото 8-9), правые опоры были вдавлены в транспортное положение.

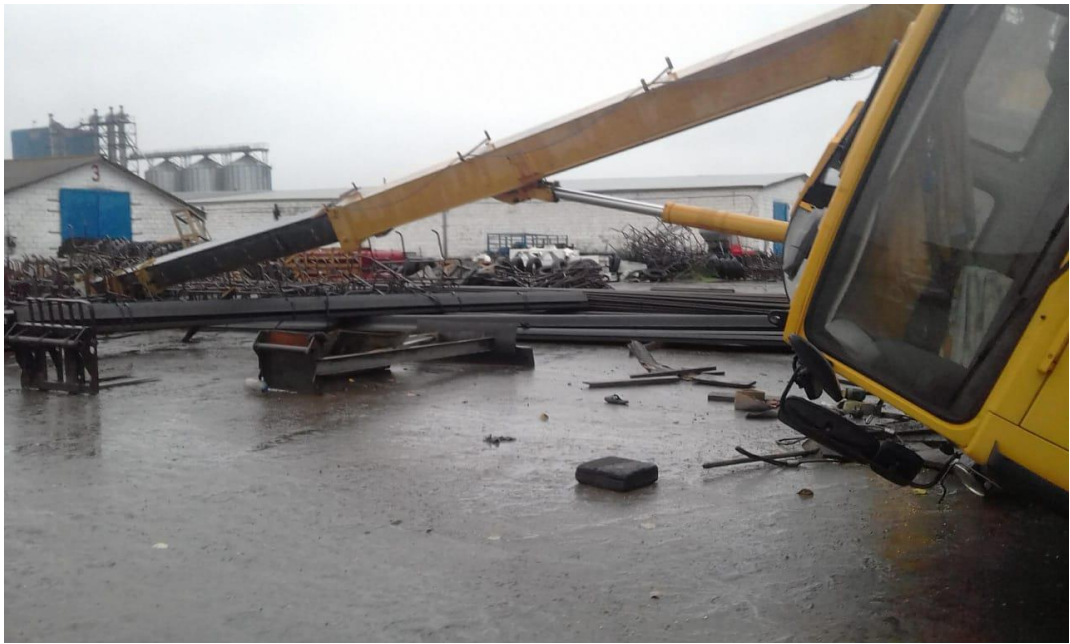
Фото 11.

Стрела крана при ударе об основание площадки деформаций не получила (см. фото № 11).

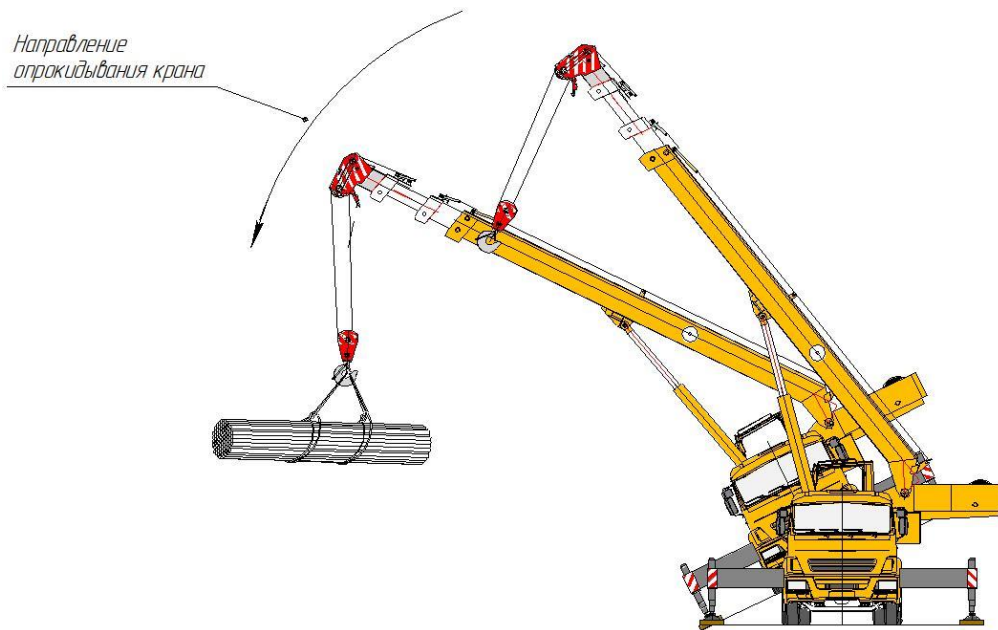
Рис.16 Положение крана в момент опрокидывания

принимая во внимание информацию и доводы, изложенные выше в пункте 2 и примечаниях А - Г, имеются все основания полагать, что ввиду отсутствия ограничителя грузоподъемности (ограничителя нагрузки крана ОНК-160С), рабочий, управляющий краном, выбрал неправильный (завышенный для массы груза на подъемном средстве) вылет 9 м и начал осуществлять вращение поворотной части, в результате чего произошло опрокидывание крана с грузом, масса которого составляла не менее 3,9 т.

Причиной опрокидывания крана явилась потеря его устойчивости при нагрузке на подъемном средстве, превышающей номинальную паспортную грузоподъемность для заданного вылета, влияние которой усугубилось наличием динамической составляющей нагрузки, возникшей при вращении поворотной части крана с одновременным выдвиганием секций стрелы и (или) опусканием стрелы (груза).

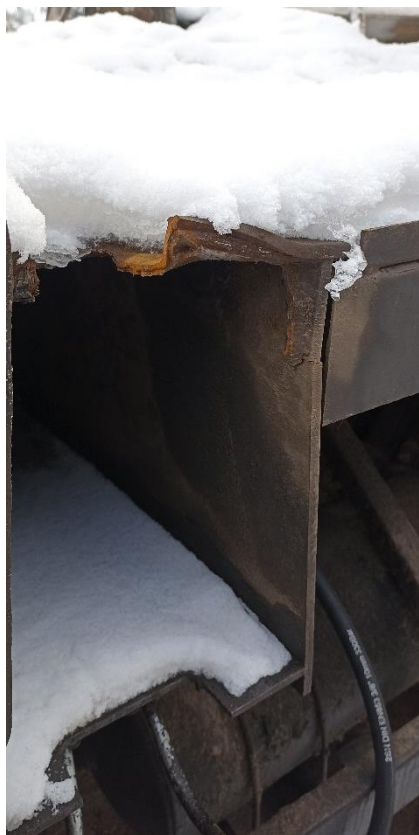
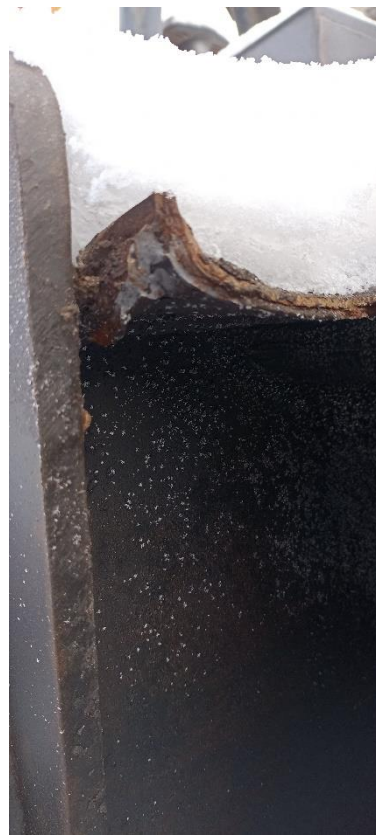
Металлоконструкции поперечных балок выдвижных опор имеют дефекты в виде деформаций и разрыва основного металла, полученных в момент опрокидывания крана (верхний пояс балки для правой задней опоры в месте крепления проушины гидроцилиндра выдвижения), а также имеющихся до опрокидывания крана трещин в зоне сплавления сварных швов (см. фото № 18-21).

Дефекты металлоконструкций крана, образовавшиеся до опрокидывания крана - фото 20,21 и после – фото 18, 19.

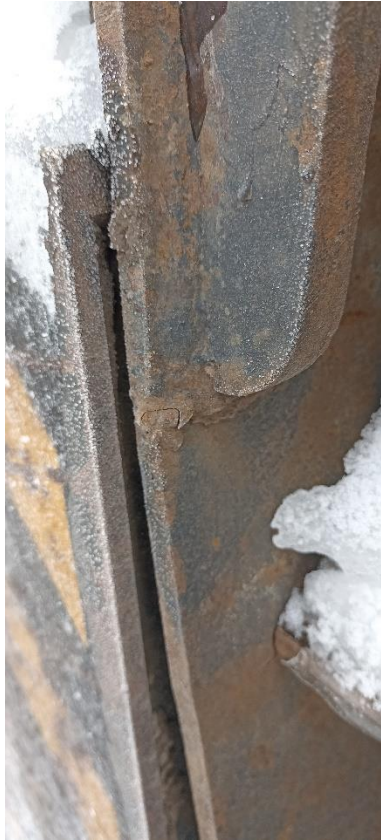
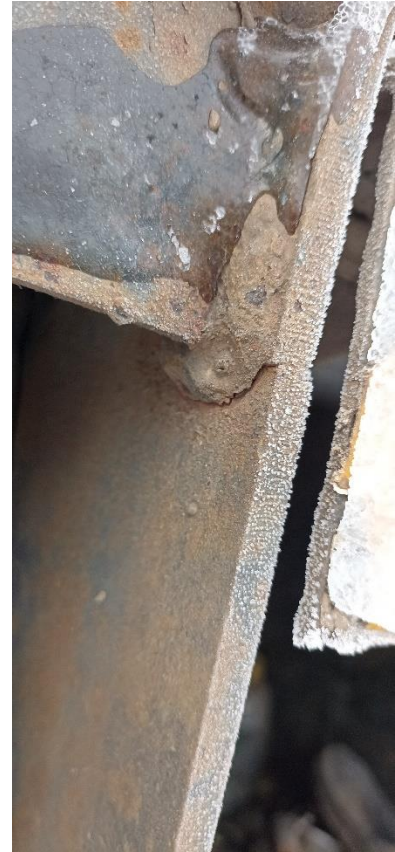
Кран в момент проведения погрузочно-разгрузочных работ находился в неработоспособном состоянии (отсутствует ограничитель нагрузки крана ОНК-160С, имеются трещины в зоне сплавления сварных швов поперечных балок нижней рамы).

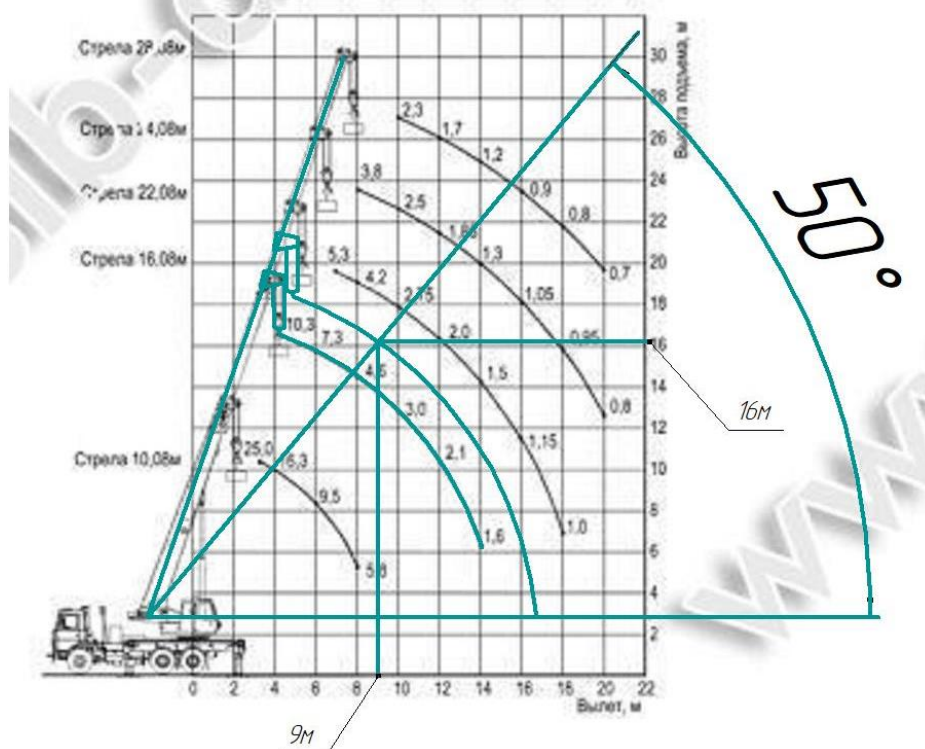
Рис. 22 Схема нагрузки крана во время его опрокидывания

Минимальная поднимаемая масса груза, составила не менее 3,9 т (с учетом массы крюковой подвески крана).

Из этого следует, что нагрузка превышает значение максимального груза по отношению к паспортной грузоподъемности (миди) на данном вылете (в тоннах):

3,3< 3,9.
