Неизбежность трагедии...

Как отсутствие правовых оснований у владельца автокрана на использование его в работе и отсутствие в составе автокрана ограничителя грузоподъемности привели к гибели рабочего.

В январе 2023 года экспертная группа ООО СКБ «Высота» завершила техническую экспертизу стрелового автомобильного крана КС-55727-7-12, заводской № 049 (далее – кран), целью которой являлась оценка технического состояния крана после произошедшего 12 ноября 2022 года его опрокидывания (падения на бок) и установление причин, которые привели к опрокидыванию крана при выполнении погрузочно-разгрузочных работ и несчастному случаю со смертельным исходом с рабочим, управлявшим краном¹.

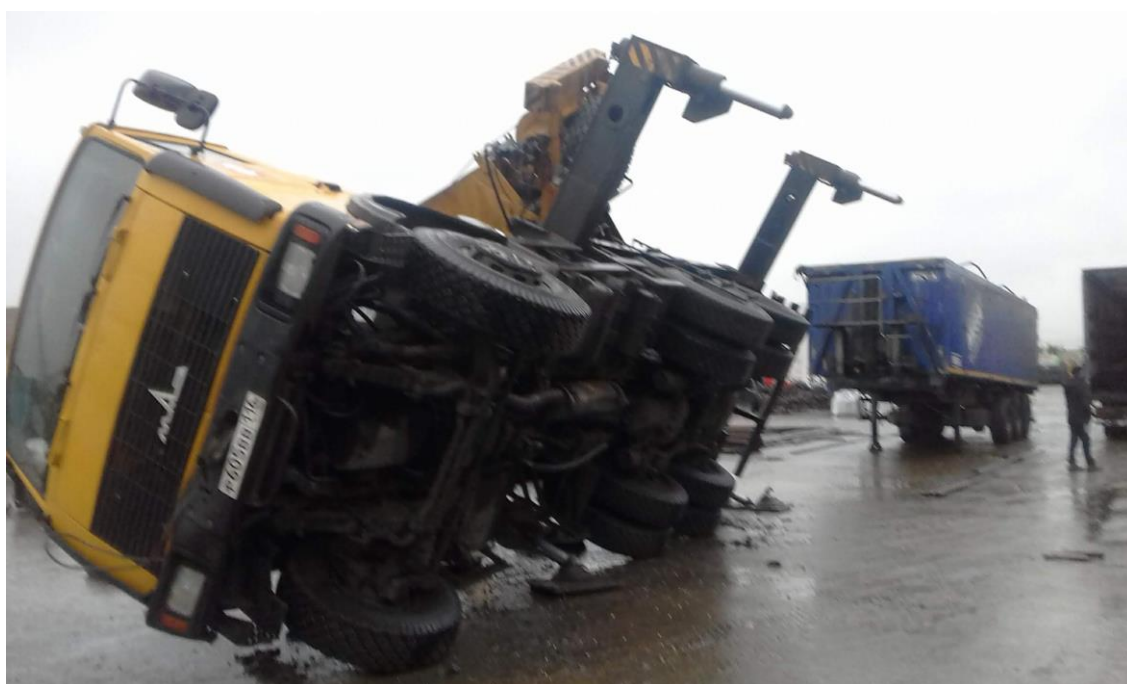
Фото 6.

Общий вид крана после опрокидывания на фото №№ 6-12, а также дефекты металлоконструкции представлены на фото. №№ 18-21.

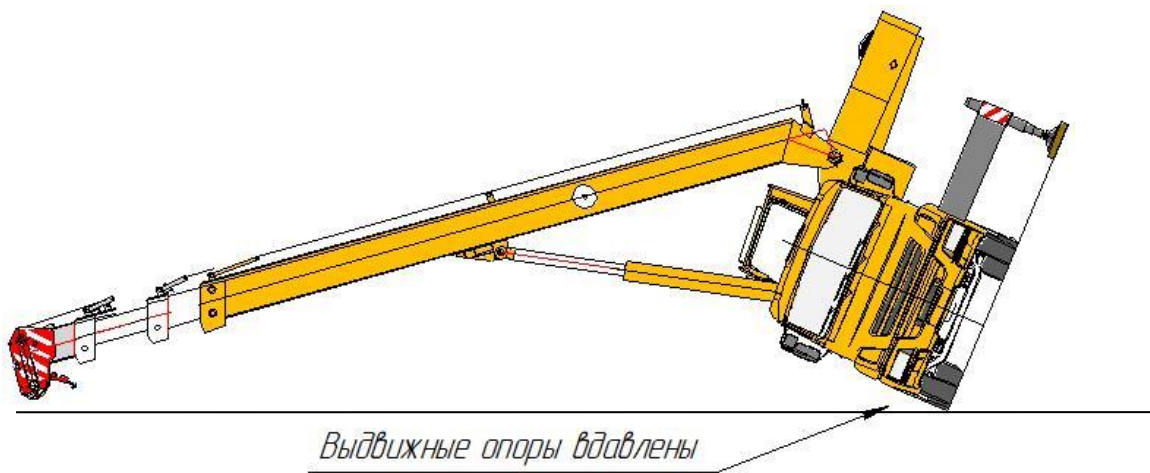
Рис.17 Положение крана после опрокидывания

Во время опрокидывания крана правые выдвижные опоры вдавило обратно в поперечные балки нижней рамы (см. фото № 8, 10). Вдавливание данных опор в транспортное положение произошло в результате приложения нештатной осевой нагрузки на гидроцилиндр выдвижения правой задней опоры, последующей деформации штока и корпуса цилиндра, отрыва проушин крепления корпуса цилиндра к поперечной балке (см. фото 18, 19), нарушения герметичности жестких трубопроводов и падения давления в общей напорной магистрали гидроцилиндров выдвижения опор.
